Załącznik 3 Wykaz drzew przeznaczonych do usunięcia i frezowania pni oraz ich lokalizacja

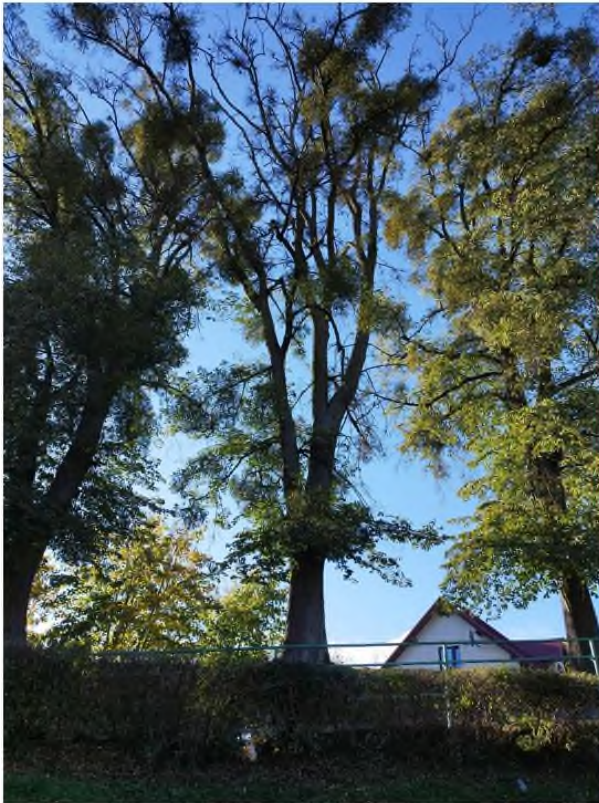
Fot. 1. Drzewo nr 1 – sylweta

| L.p. | Nazwa gatunku | Obwód pnia drzewa na wysokości 130 cm [cm] | Stan fitosanitarny | Uwagi |
|---|---|--|---|---|
| 1. | lipa drobnolistna | 269 | Drzewo niemal martwe, rośnie na skarpie, silnie zaatakowane przez jemiolę, korona podlega redukcji i jest asymetryczna (widoczne silnie zredukowane liście), pień pochylony w kierunku podnóża skarpy o około 20 stopni, tylko kilka żywych gałęzi u dołu korony, posusz około 80%, suche konary w koronie, pień rozgałęzia się na dwa przewodniki na wysokości około 3 m, statyka drzewa jest zaburzona z uwagi na położenie na skarpie oraz brak tylko jednego przewodnika (pnia) | Drzewo zagraża bezpieczeństwu ruchu drogowego, bezpieczeństwu osób i mienia na sąsiedniej siłowni plenerowej i boisku |

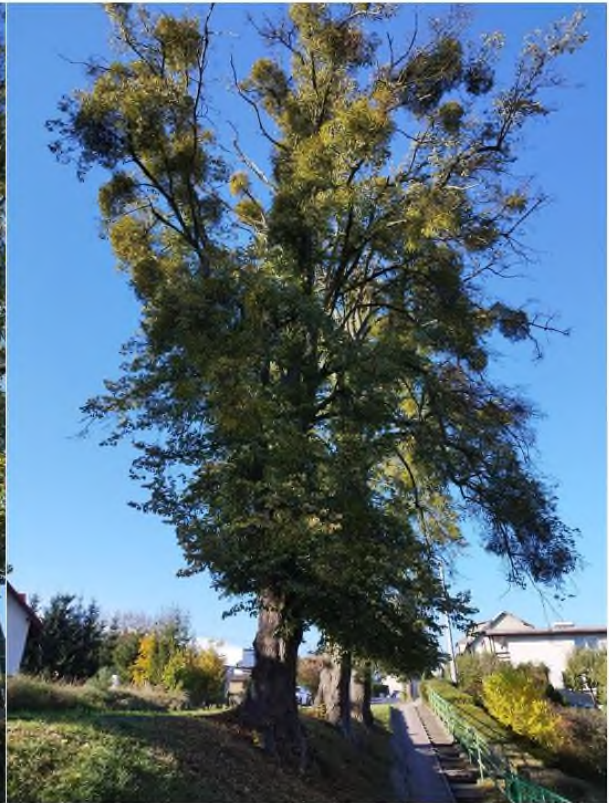
Fot. 2. Drzewo nr 2 – sylweta

| L.p. | Nazwa gatunku | Obwód pnia drzewa na wysokości 130 cm [cm] | Stan fitosanitarny | Uwagi |
|---|---|--|---|---|
| 2. | lipa drobnolistna | 252 | Drzewo niemal martwe, rośnie na skarpie, silnie zaatakowane przez jemiolę, korona podlega redukcji i jest asymetryczna (widoczne silnie zredukowane liście), pień pochylony w kierunku podnóża skarpy o około 20 stopni, posusz około 3.80%, suche konary w ko4.ronie, pień rozgałęzia się na kilka przewodników w koronie, statyka drzewa jest zaburzona z uwagi na położenie na skarpie | Drzewo zagraża bezpieczeństwu ruchu drogowego, bezpieczeństwu osób i mienia na sąsiedniej siłowni plenerowej i boisku |

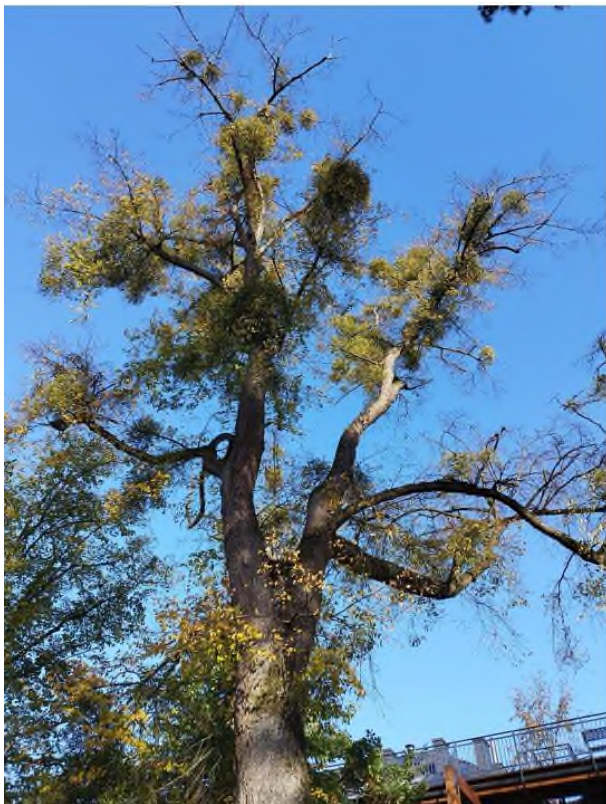
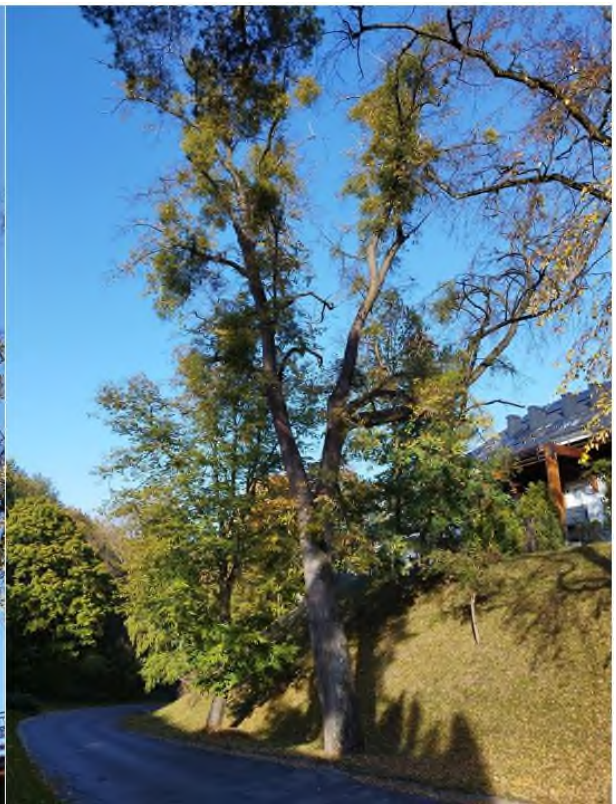
| L.p. | Nazwa gatunku | Obwód pnia drzewa na wysokości 130 cm [cm] | Stan fitosanitarny | Uwagi |
|---|---|--|---|---|
| 9. | lipa drobnolistna | 260 | Drzewo zamiera, korona podlega redukcji (widoczne silnie zredukowane liście), silnie zaatakowane przez jemiolę, posusz około 30%, pień rozgałęzia się na dwa przewodniki na wysokości około 6 m, statyka drzewa jest zaburzona z uwagi na brak tylko jednego przewodnika (pnia) | Drzewo zagraża bezpieczeństwu ruchu drogowego |

Fot. 3. Drzewo nr 9 – korona

Fot. 4. Drzewo nr 9 – sylweta

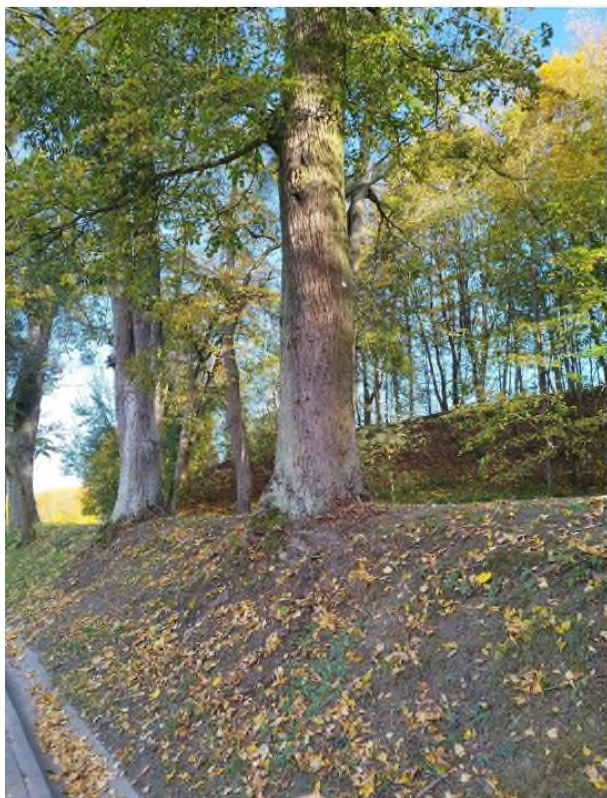
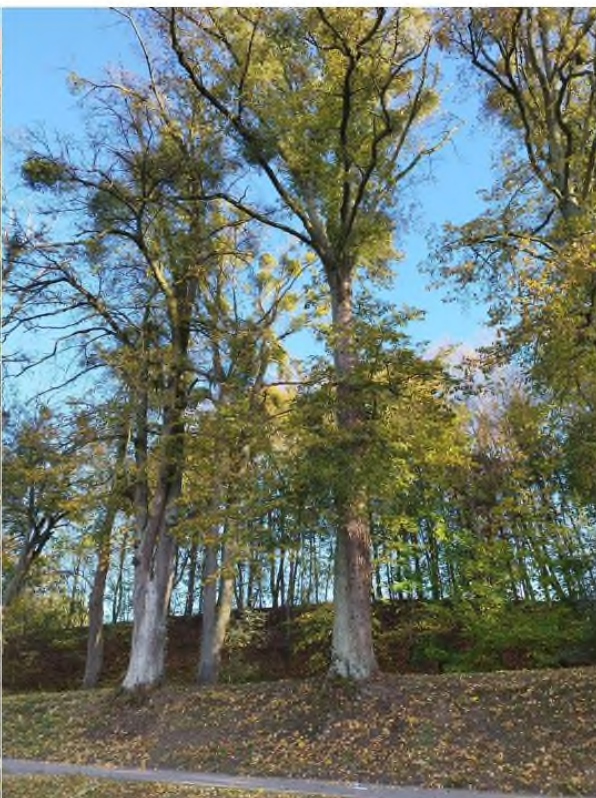
| L.p. | Nazwa gatunku | Obwód pnia drzewa na wysokości 130 cm [cm] | Stan fitosanitarny | Uwagi |
|---|---|--|---|---|
| 12. | lipa drobnolistna | 241 | Drzewo zaczyna zamierać, korona asymetryczna i podlega redukcji (widoczne silnie zredukowane liście), drzewo silnie zaatakowane przez jemiolę, posusz około 40%, występują suche konary w koronie, drzewo rośnie na skarpie, statyka drzewa jest zaburzona z uwagi na położenie na skarpie. | Drzewo zagraża bezpieczeństwu ruchu drogowego |

Fot. 5. Drzewo nr 12 – pień i umiejscowienie

Fot. 6. Drzewo nr 12 – sylweta

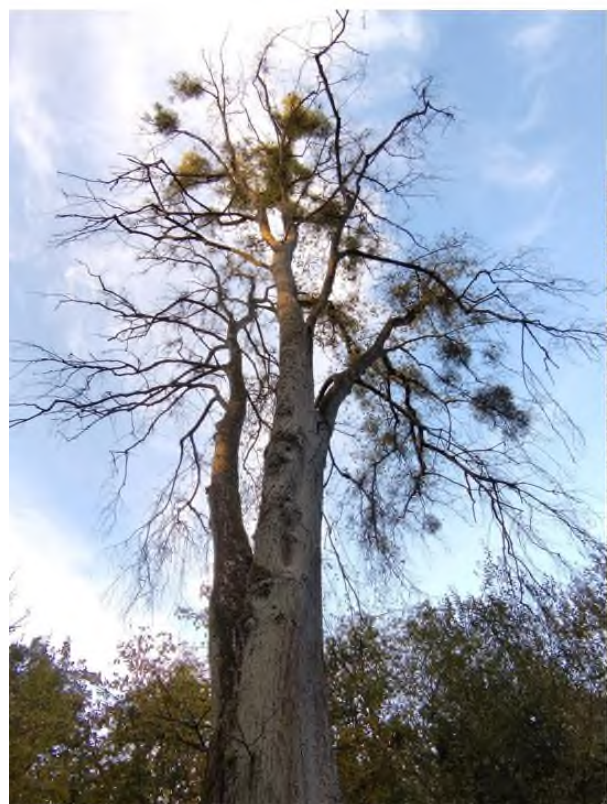
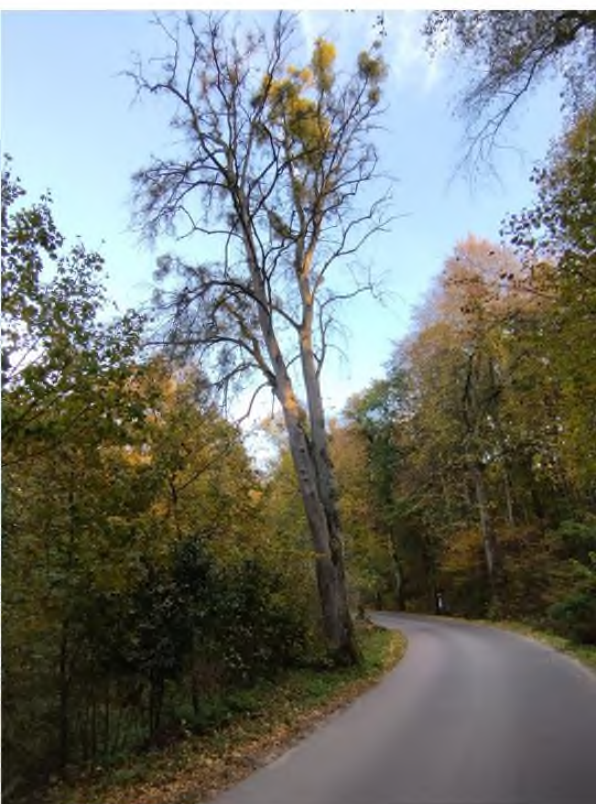
| L.p. | Nazwa gatunku | Obwód pnia drzewa na wysokości 130 cm [cm] | Stan fitosanitarny | Uwagi |
|---|---|--|---|---|
| 18. | lipa drobnolistna | 254 | Drzewo niemal martwe, rośnie na skarpie, silnie zaatakowane przez jemiolę, korona podlega redukcji i jest asymetryczna (widoczne silnie zredukowane liście), pień lekko pochylony w kierunku podnóża skarpy, tylko kilka żywych gałęzi u dołu korony, posusz około 80%, suche konary w koronie, pień rozgałęzia się na dwa przewodniki na wysokości około 3 m, statyka drzewa jest zaburzona z uwagi na położenie na skarpie oraz brak tylko jednego przewodnika (pnia) | Drzewo zagraża bezpieczeństwu ruchu drogowego |

Fot. 7. Drzewo nr 18 – korona

Fot. 8. Drzewo nr 18 – sylweta
